A medencefóliákat használatuk során számos kedvezőtlen behatás éri melyek a legellenállóbb burkolatok esztétikai megjelenését és élettartamát is negatívan befolyásolják. Ezek közül azonban sok kivédhető vagy mérsékelhető, bekövetkezett károsodás esetén pedig javítható.

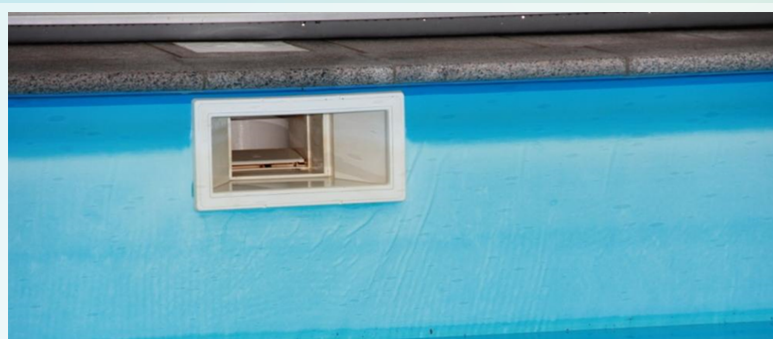
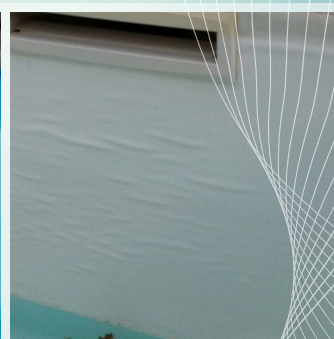
## Fólia kifehéredése

A vízvonal alatt a fólia kifakul, többnyire tisztán látszó élek, gyűrődések képződnek

- Elhúzódóan magas klórtartalom
- Magas vízhőmérséklet
- Nem megfelelő pH beállítás

Kiváltó okok kiküszöbölése, megelőzés. Ajánlott pH érték 7,0-7,6 között tartása: 7,0-nél alacsonyabb pH érték esetén a vízzel érintkező fém alkatrészek korrodálódhatnak, a fólia gyorsabban öregszik és ráncok képződhetnek felületén, 7,6 pH érték felett a klór gyorsabban bomlik, a fertőtlenítés hatékonysága csökken és kalciumlerakódások keletkeznek a membránon. Ajánlott szabadklór tartalom 1-3 ppm (mg/l) stabilizált klór esetén, 0,3-1,5 ppm (mg/l) nem stabilizált klór esetén. Túl alacsony klórtartalom esetén a fertőtlenítőszer nem hatékonyak, romlik a vízminőség és fokozódik a biofilm képződés a medencefólián. A túl magas klórtartalom a fólia felületén ráncok kialakulásához vezet, a fólia fakul vagy fehéredik, öregedése felgyorsul. Fóliás medencék esetén a javasolt vízhőmérséklet nem haladja meg a 32 °C-ot. A helytelenül használt, idő előtt előregedő fóliát cserélni szükséges, a fólia ilyenkor visszafordíthatatlanul károsodik.

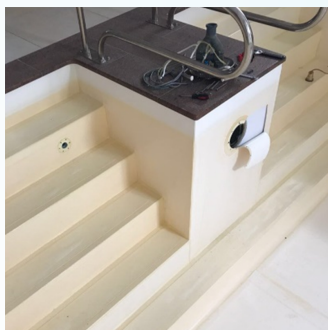
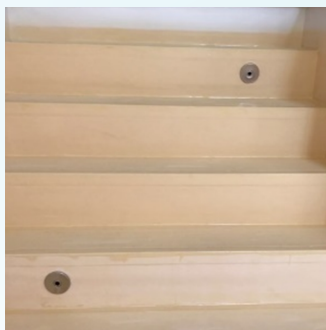
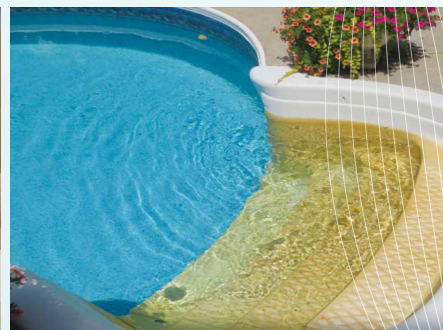
## Elszíneződés a vízben lévő fém szennyező elemektől

Megjelenése változatos. A fólia elszíneződik vízvonál alatt (zöld, kék, rozsdabarna szennyeződéstől függően) vagy részleges elszíneződés jelenik meg közvetlenül a beépített elemek alatt. Az aljzaton lévő fóliabádog csíkok láthatóvá válnak.

- Bronz beépítők
- Szénacél alkatrészek
- Nem megfelelő klórszint
- Nem megfelelő pH beállítás
- Töltővíz csővezetéke és szennyezettsége
- Kozmetikumok egyesülése a vízben lévő fémionokkal

Hetente többszöri vízminőség ellenőrzés, optimális vízminőség értékek beállítása. Kiváltó okok megkeresése és elhárítása. Szénacél alkatrészek mellőzése, töltővíz ellenőrzése. Tisztítás közvetlenül felvitt fémion-kötőanyagokkal, speciális tisztítószer használataival.

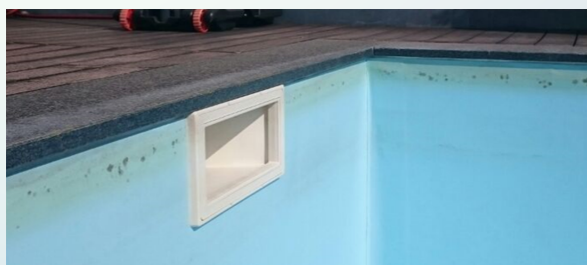
### Medencevíz felőli oldalon

- Oka a fertőtlenítés hiánya
- Tisztítószerekkel kezelhető: Sokkoló klórozás, végső esetben nátrium-hipoklorit vegyszer használata

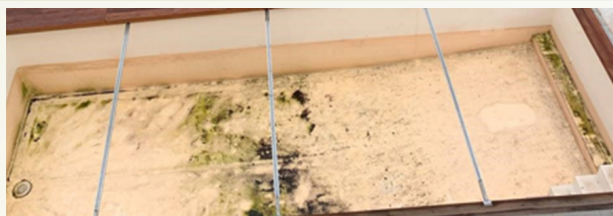
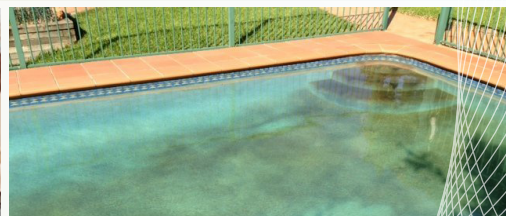
## Tannin szennyezés

Vízbe kerülő anyagok bomlása következtében kialakuló sötét, barnás, kellemetlen szagú víz és elszíneződő fólia

- Vízbe kerülő élőlények bomlása (giliszta, csiga, egér)
- Fák részeinek, leveleinek rothadása a vízben
- Egyéb vizet szennyező szervesanyagok felhalmozódása

Megelőzés, nagyfokú fertőzöttség és elszíneződés esetén csere.

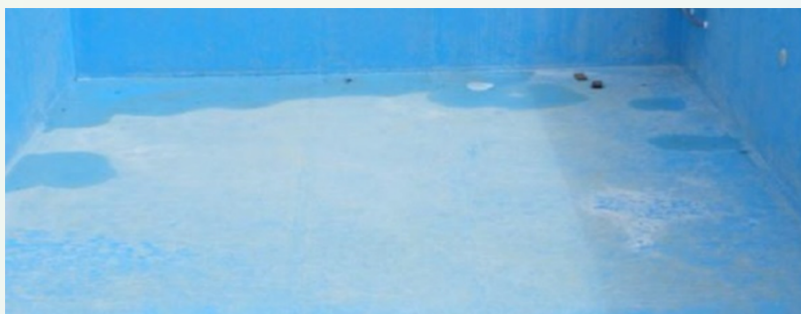
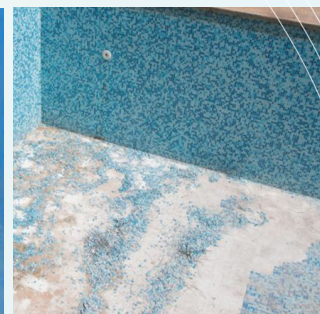
## Fehér csíkok, foltok a fólián

Vízkőlerakódások a vízvonalon vagy a fólia felszínén, fehéres és szürkés érdes plakkok megjelenése

- Töltővíz keménysége túl nagy
- pH érték túl magas, kiegyensúlyozatlan

Megelőzésként javasolt a vízkeménység rendszeres vizsgálata, kalcium koncentráció vegyszeres csökkentése szükség esetén, pH egyensúly beállítása.

A megjelenő vízkő eltávolítása kifejezetten medencékhez tervezett vízkőeltávolító szerek alkalmazásával ( pl.: Astralpool GELAMIN) A felületen feloldott vízkő letörlése. Különösen óvatosan tisztítandók a mintás fóliák, a túlzott dörzsöléssel a minta is károsodik, kopik.

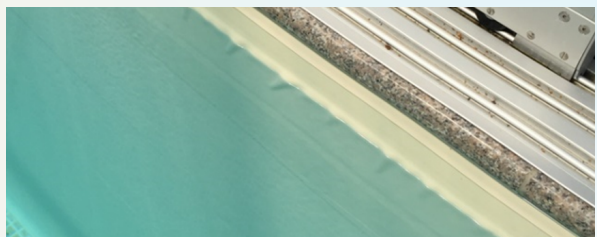
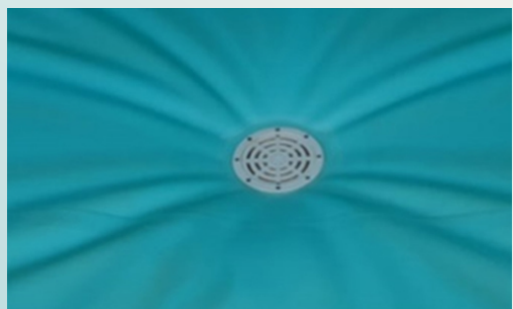
## Gyűrődés a vízvonalnál

A medence fedése és takarása a víz túlmelegedését okozza. A tartósan magas hőmérséklet károsítja a fóliát. Elkerülhető zárt takarás során a vízforgatás üzemeltetésével.
